ORIGINE DE L'ÉROSION DES BERGES DES LACS MASSON, DU NORD ET DUPUIS (2014)

Christian Corbeil
Directeur général

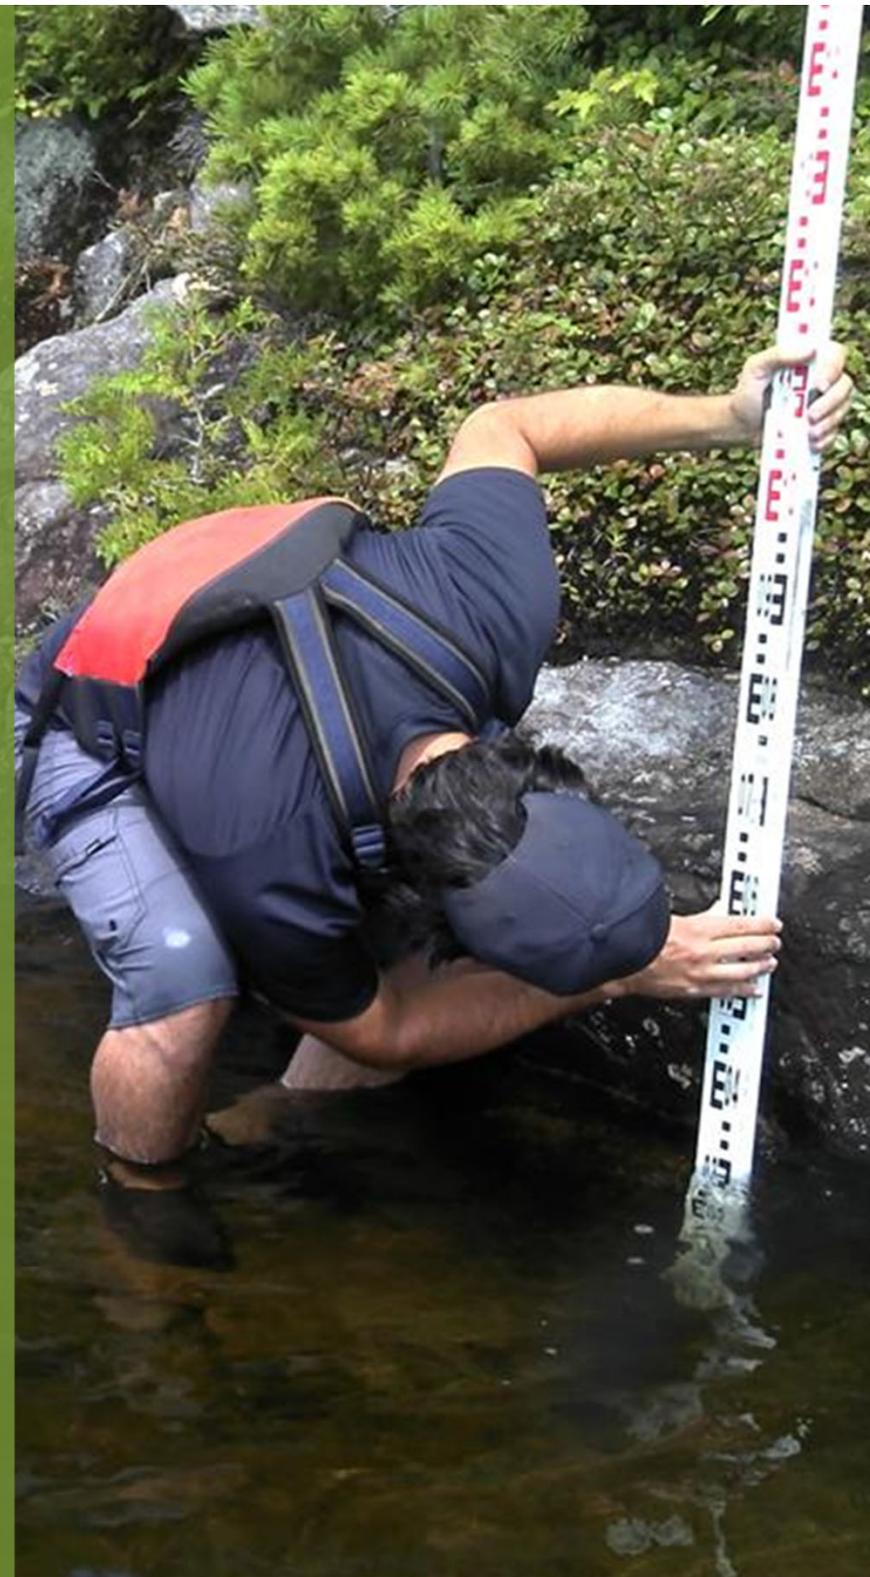
- Sites choisis végétalisés et peu aménagés
- Position de la rive :
 - ≤ 150 m d'un couloir de *wakesurf*
 - > 150 m d'un couloir de *wakesurf*
 - Face au large (vague naturelle)
 - Abrisée
- 29 sites témoins sans *wakesurfing*
- 31 sites face à un couloir de *wakesurf*

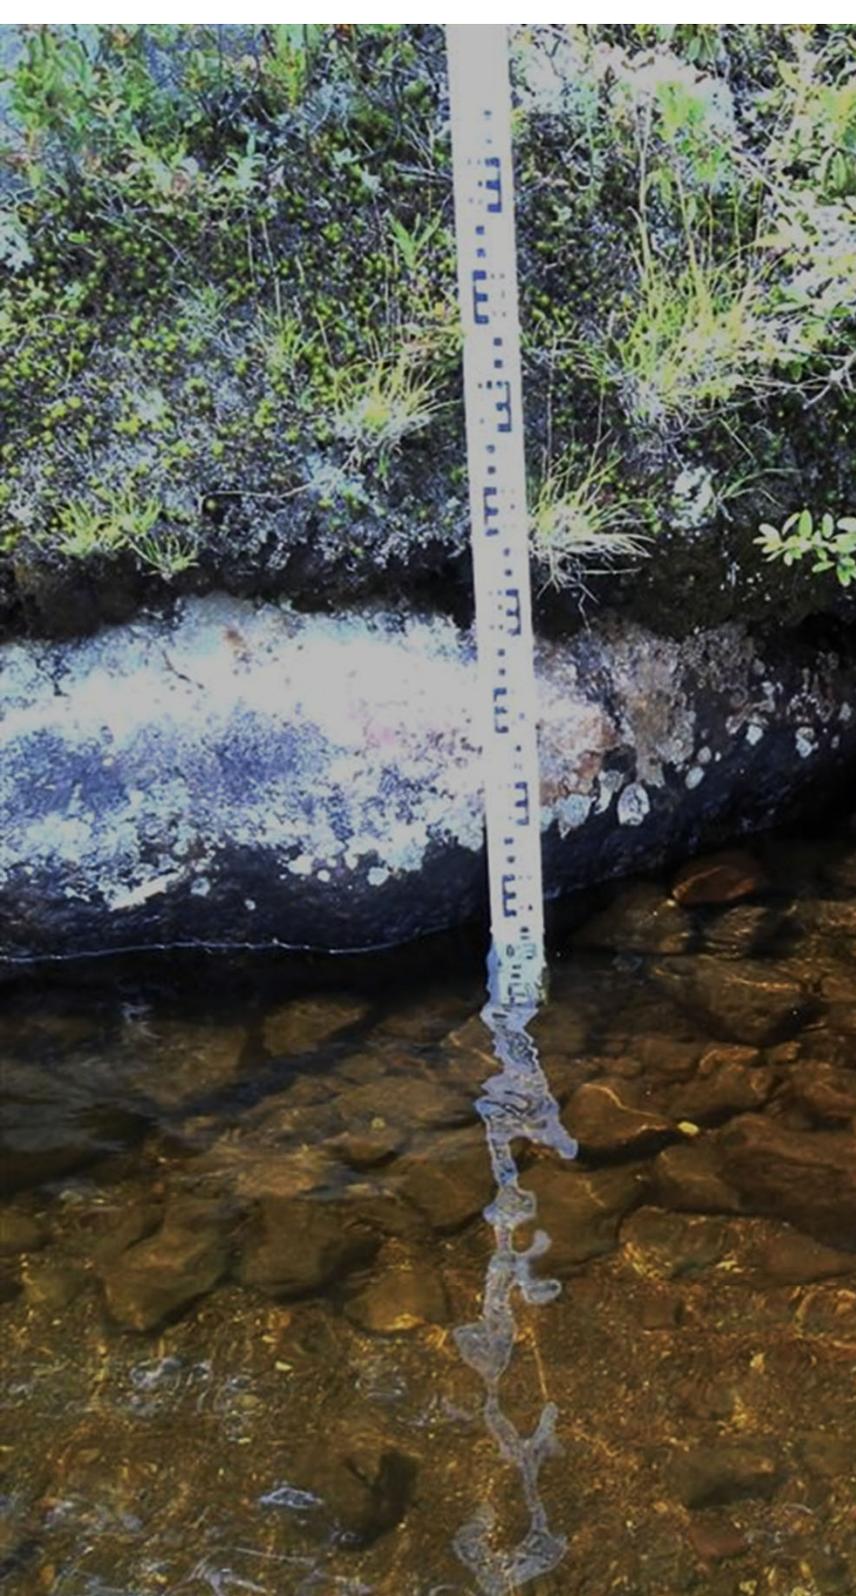
DESCRIPTION DES BERGES

- Blocs, till indifférencié ou roc

DESCRIPTION DE L'ÉROSION

- Affecte l'enracinement et le sapement de la matrice fine du till
- Recul des remblais

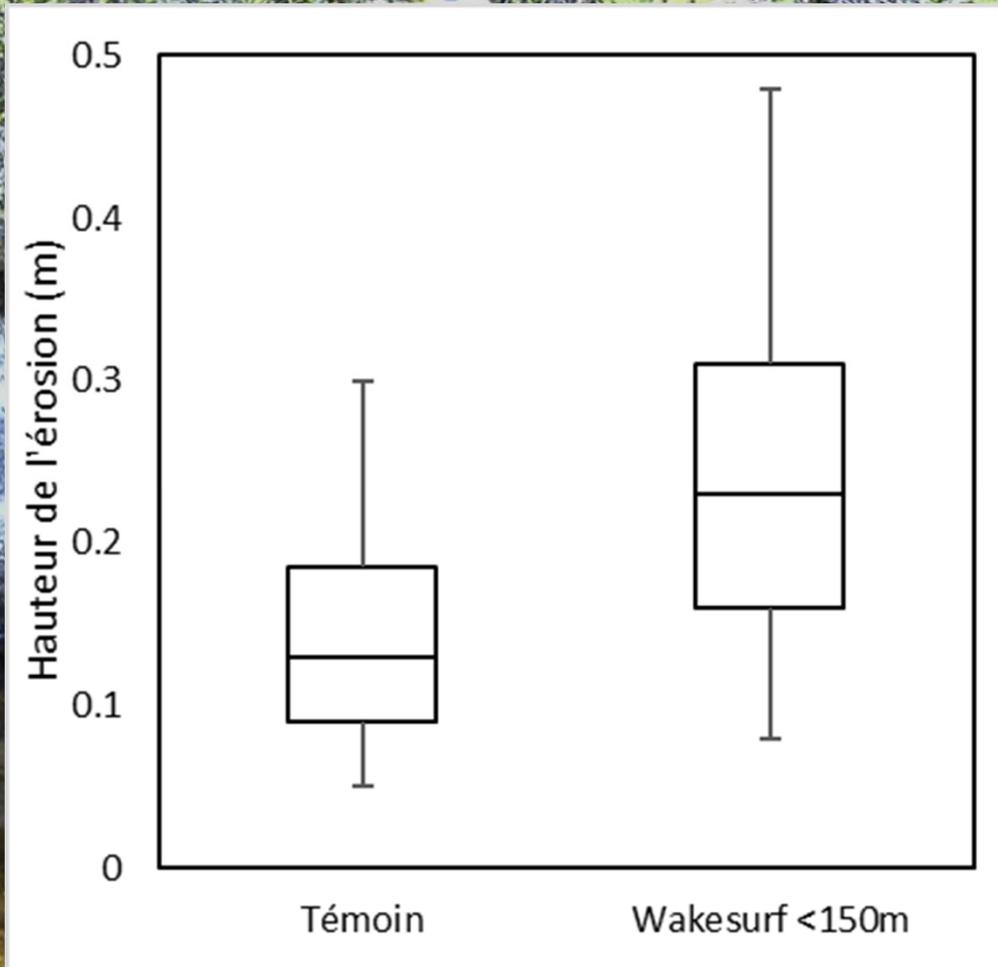
HAUTEUR DE L'ÉROSION

- Berges situées à < 150 m ont une érosion plus élevée (test de T; $p < 0,01$)
- La différence n'est pas influencée par le fetch, la pente du littoral ou l'exposition
- Demeure significatif à 200 m (test de T; $p < 0,05$)

- Le wakesurf rehausse significativement la ligne d'érosion des berges.
- La ceinture de navigation à basse vitesse de 50 m est insuffisante

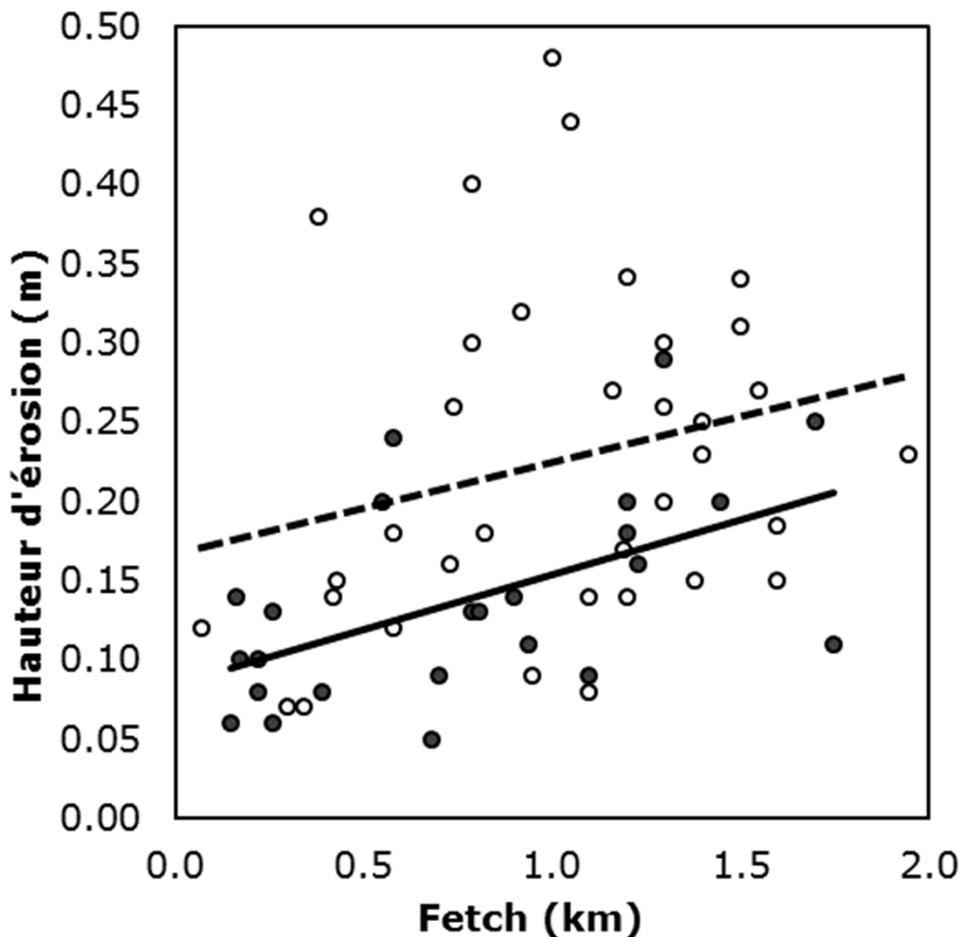
EFFET DU FETCH

- Relation positive entre le fetch et l'érosion
- Relation faible sans *wakesurf* («Témoins»; $R^2 = 0,29$)
- Relation très faible avec *wakesurf* ($R^2 = 0,06$)

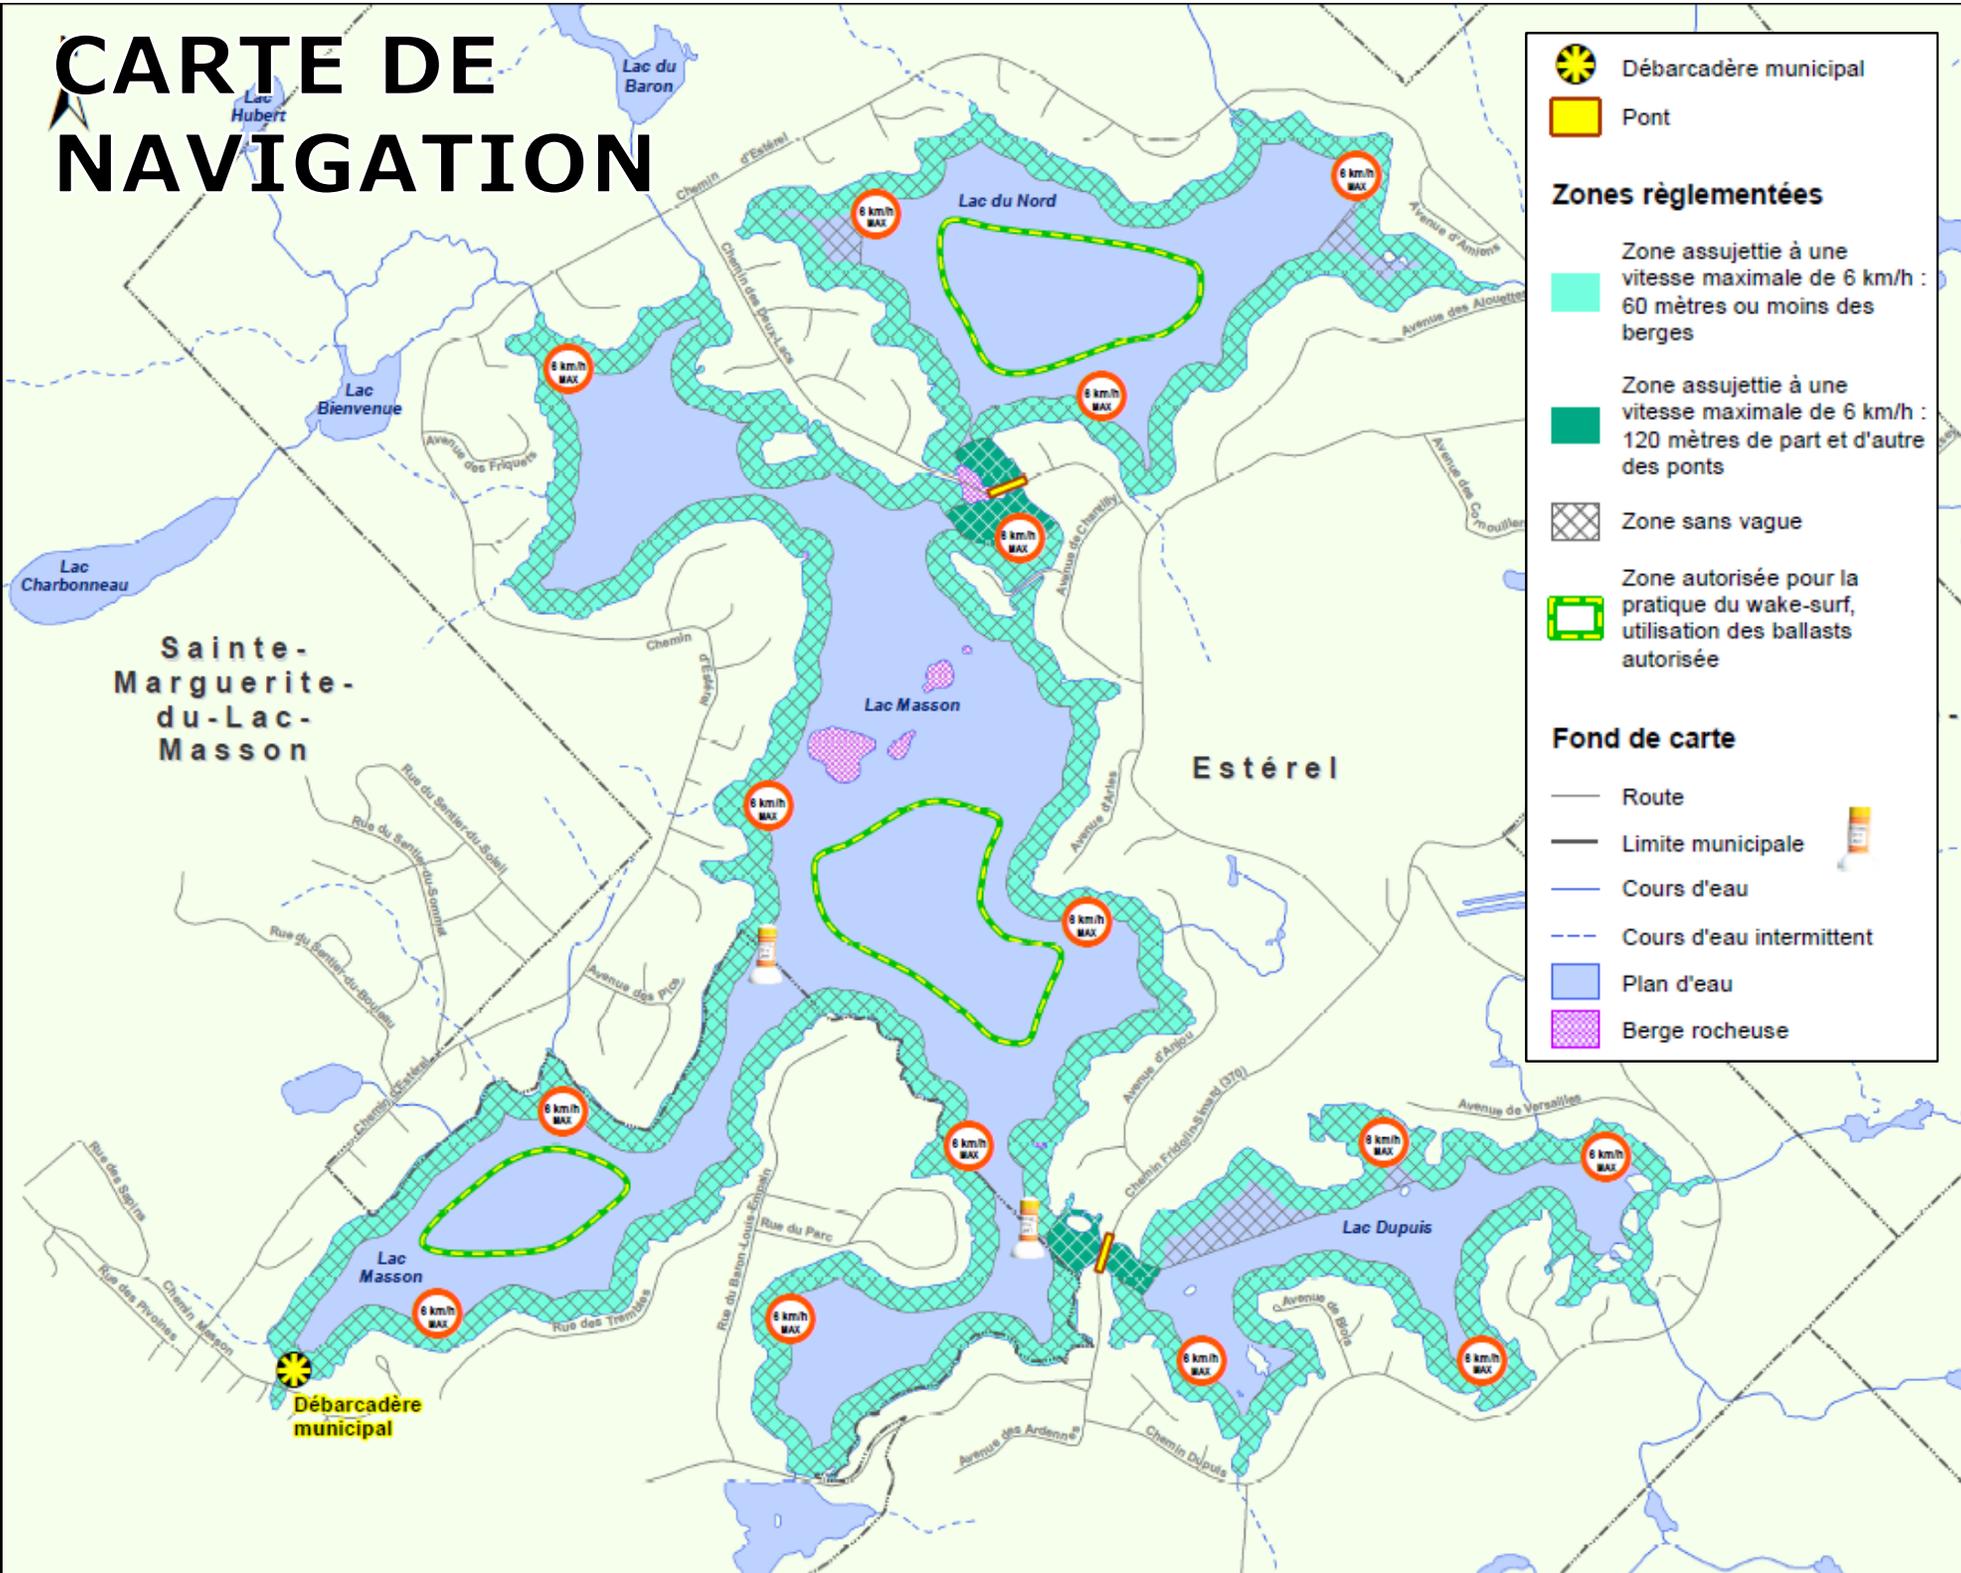
CARTE DE NAVIGATION

Zone assujettie à une vitesse maximale de 6 km/h : 60 mètres ou moins des berges

Zone assujettie à une vitesse maximale de 6 km/h : 120 mètres de part et d'autre des ponts

Zone sans vague

Zone autorisée pour la pratique du wake-surf, utilisation des ballasts autorisée

- Hauteur de l'érosion aux sites sans *wakesurf* de $0,14 \pm 0,07$ m
- Vagues typiques d'un bateau à *wakesurf* sont de 0,13 m à 150 m.
- Ceinture de navigation (6 km/h) augmentée à 60 m (+10 m)
- Navigation avec vague permise >150 m de la berge
- Navigation avec vague permise > 5 m de profondeur
- Exclusion de baies identifiées
- SUIVI DES STATIONS À L'ÉTÉ 2022
