# Plan directeur du lac Drolet

2021 - 2022

**Municipalité de Lac-Drolet**

**Mai 2022**

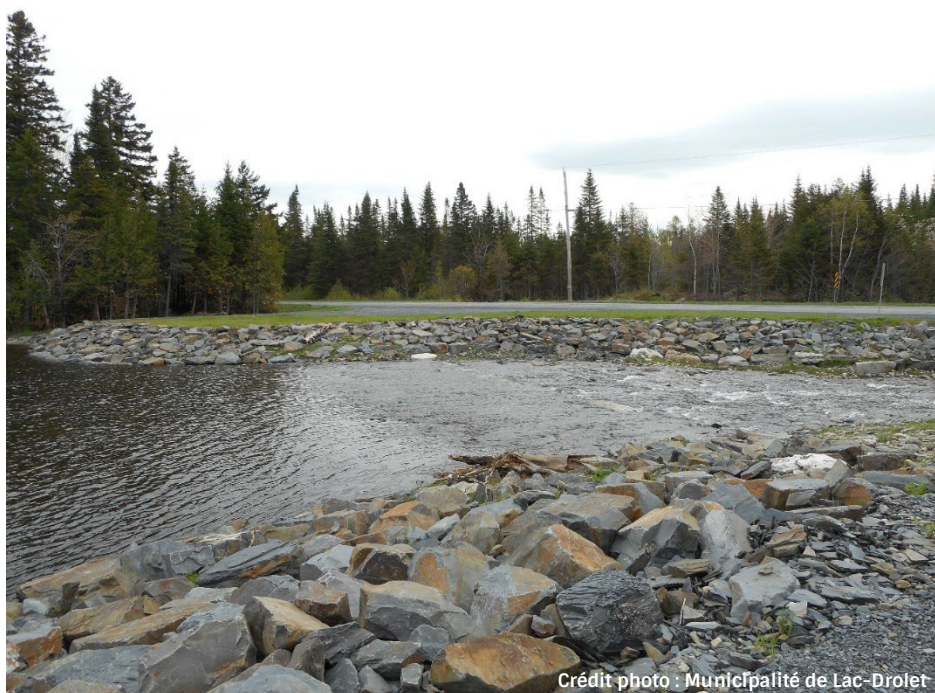
L'exutoire (la décharge) du lac Drolet, la rivière Drolet, est situé au sud-est du lac. On retrouve à cet endroit un barrage, propriété de la municipalité du lac Drolet, identifié dans le Répertoire des barrages du Centre d'expertise hydrique du Québec (CEHQ) comme étant un barrage à forte contenance. Ce dernier a été refait en 2014 par la municipalité sous la forme d'un enrochement. Ainsi, la variation du niveau de l'eau du lac se fait désormais naturellement. Ce nouveau barrage possède une hauteur de retenue de 1,26 mètre et une capacité de retenue de 3 543 678 m<sup>3</sup> d'eau. Sa hauteur totale est de 2,41 mètres pour une longueur de 58 mètres (CEHQ, 2021).

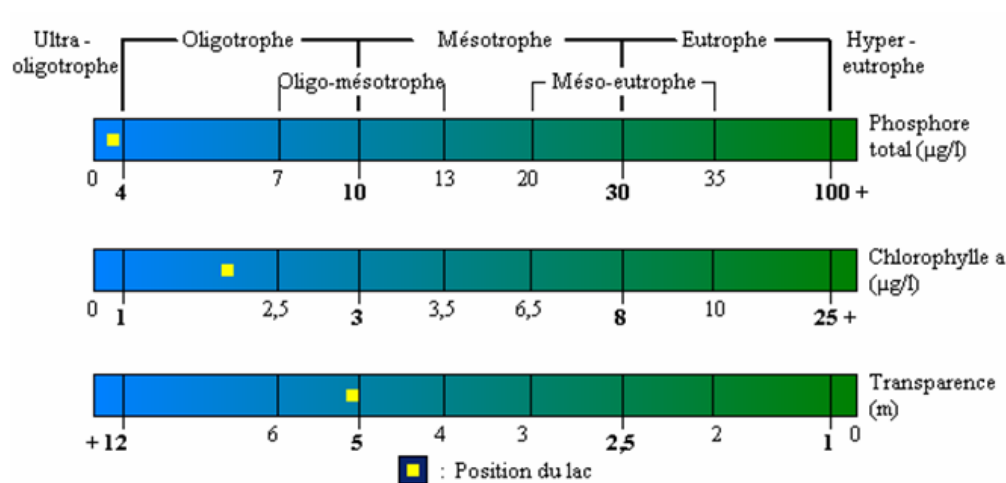
Figure 2. Échelle utilisée pour la détermination du statut trophique (MELCC, 2022)

Pour déterminer l'état trophique du lac, le MELCC a développé, dans le cadre du programme de Réseau de surveillance volontaire des lacs (RSVL), une classification basée sur l'indice de Carlson (Carlson, 1977). Pour chaque variable, une échelle est utilisée (Figure 2). Une moyenne du classement obtenu permettra de déterminer le statut trophique global. À noter que lorsque la transparence est considérée comme déclassante, selon les critères définis par le ministère, celle-ci est exclue du calcul (MELCC, 2022).

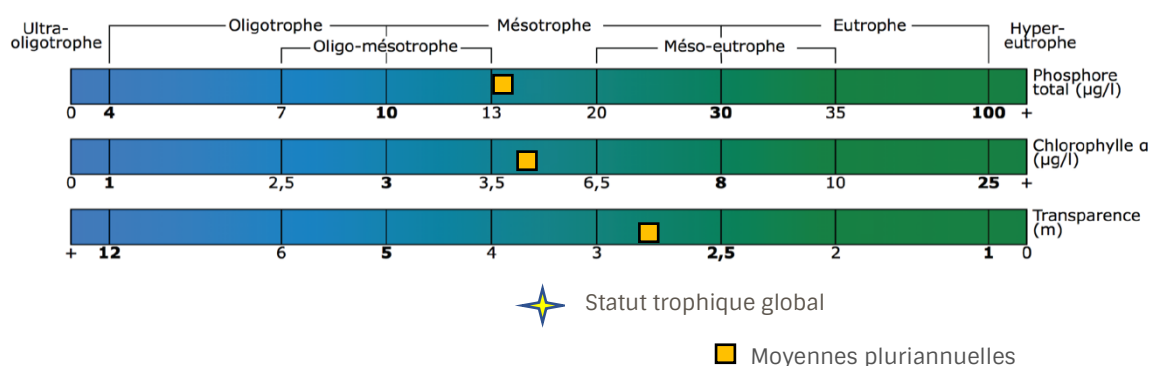
Figure 3. Moyennes pluriannuelles de phosphore total, de chlorophylle a et de transparence de l'eau obtenues au lac Drolet en fonction des critères de niveau trophique du MELCC

La combinaison des différentes variables analysées démontre que le lac se situe à un stade de vieillissement intermédiaire, soit **mésotrophe** (Figure 3).

Le lac Drolet est donc **enrichi** en phosphore (concentration moyenne de 13,9 µg/L) et le niveau de chlorophylle *a* dans la colonne d'eau est **élevé** (concentration moyenne de 4,8 µg/L). L'eau est **trouble**, avec une transparence moyenne de 2,75 mètres (Tableau III).

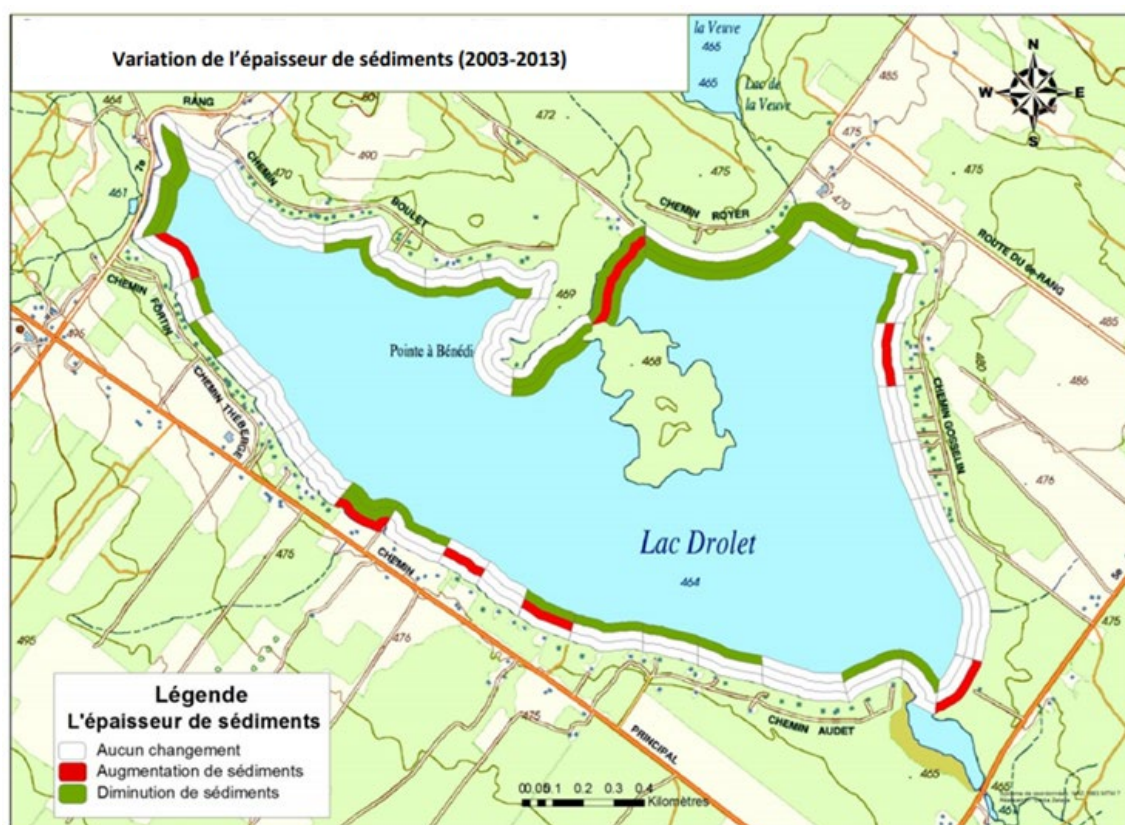
Figure 8. Variation de l'épaisseur de sédiments au lac Drolet (2003-2013)

- au nord de l'île, à partir de la pointe à Bénédicte et le long du chemin Royer.
- du côté sud, entre la descente de bateaux et l'exutoire, dans la zone plus profonde. Cette diminution pourrait être attribuée à la migration des sédiments vers la fosse du lac.
- aux abords du 7<sup>e</sup> rang (pointe ouest du lac).

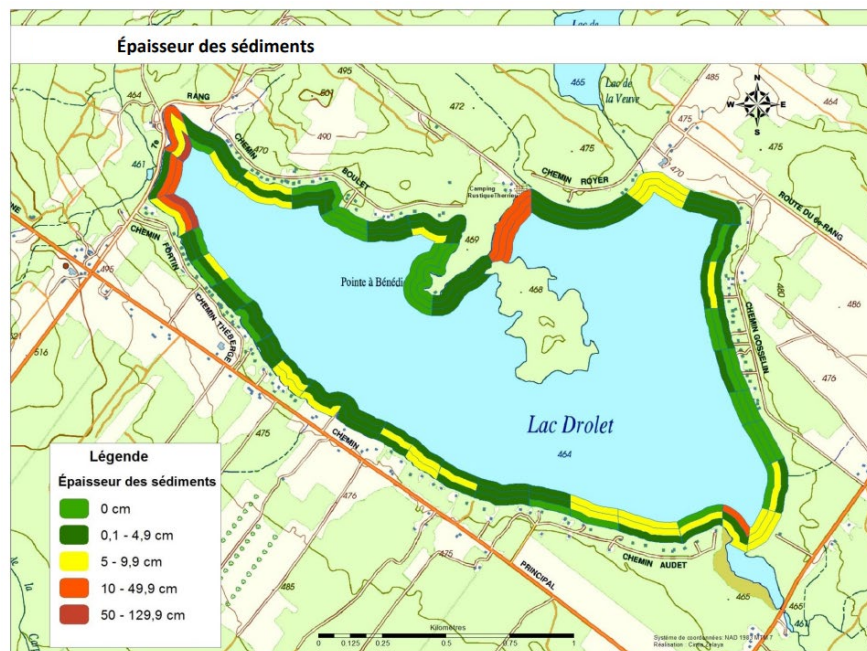
Figure 9. Épaisseur de sédiments au lac Drolet en 2013

Sans égard à la comparaison avec 2003, trois secteurs du lac sont ressortis comme problématiques en 2013 (présentant une épaisseur plus grande que 10 cm) soit : la pointe ouest du lac, le nord de l'île et l'exutoire (Figure 9).

Le secteur où l'accumulation sédimentaire s'est révélée être la plus importante, avec une accumulation de 63 cm, est la **pointe ouest du lac**, à proximité du 7<sup>e</sup> rang. Cette zone d'accumulation couvre tout le littoral sur environ 600 mètres de longueur. La faible pente et la localisation « sous-le-vent » de ce secteur, couplées au déversement d'un important tributaire (ruisseau de la Tête-du-lac), crée des conditions propices à l'envasement.

Enfin, la zone adjacente à la **décharge** du lac constitue le troisième secteur où l'on retrouve une légère accumulation sédimentaire, soit une accumulation d'une dizaine de centimètres. Il s'agit d'un lieu de convergence au niveau de l'hydrologie du lac. En effet, les sédiments transportés par les courants y sont entraînés et s'y accumulent par effet de goulot.

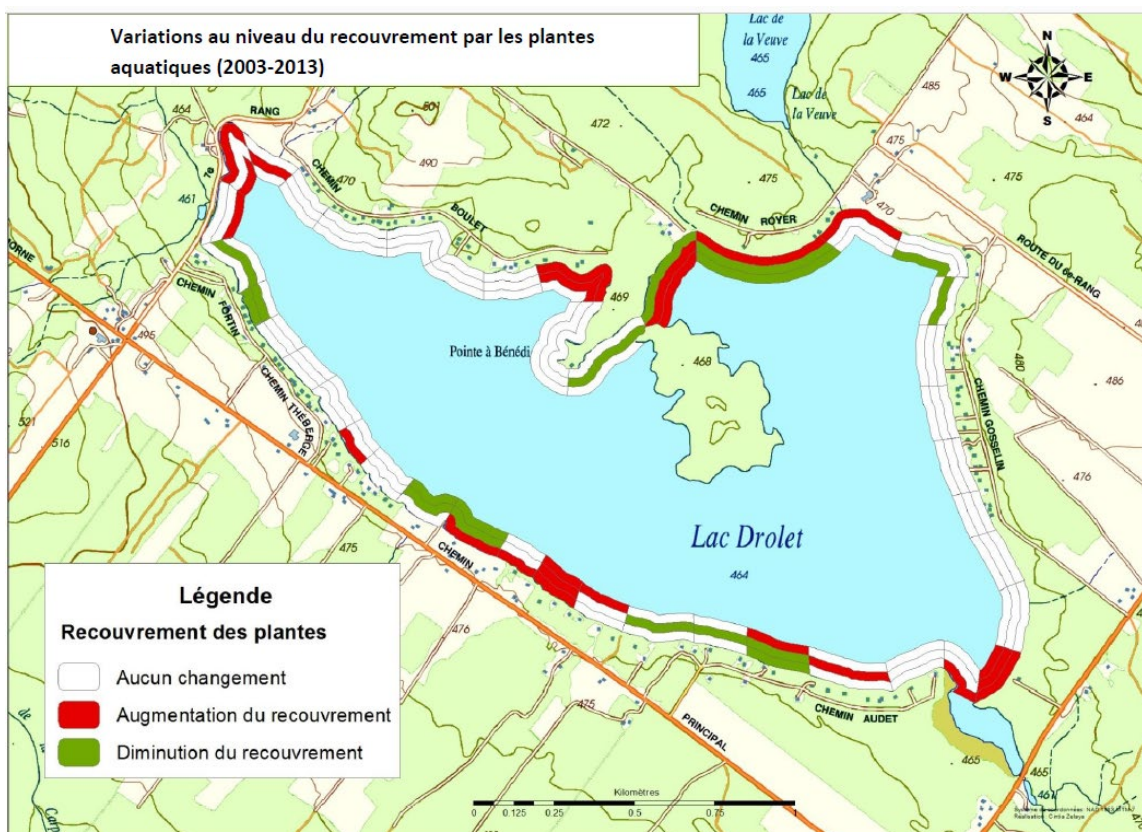
Figure 12. Variation du recouvrement par les plantes aquatiques au lac Drolet (2003-2013)

En général, le recouvrement par les plantes est demeuré relativement stable au cours des 10 dernières années (13 % en 2013 et 11 % en 2003). Cependant, quelques zones spécifiques présentaient une plus forte densité en 2013 (Figure 12). Une augmentation a été constatée au nord de l'île, ainsi que le long du chemin Royer jusqu'au tributaire du lac de la Veuve. Cet endroit constitue la plus vaste zone d'herbiers contigus. Cette partie du lac présente des conditions propices à l'envasement et à la croissance des plantes.

Le littoral au sud du lac (à l'est du débarcadère) était plus fortement recouvert par les herbiers, de même que les baies de la pointe ouest du lac, de la pointe à Bénédic ainsi que la décharge (exutoire) du lac.

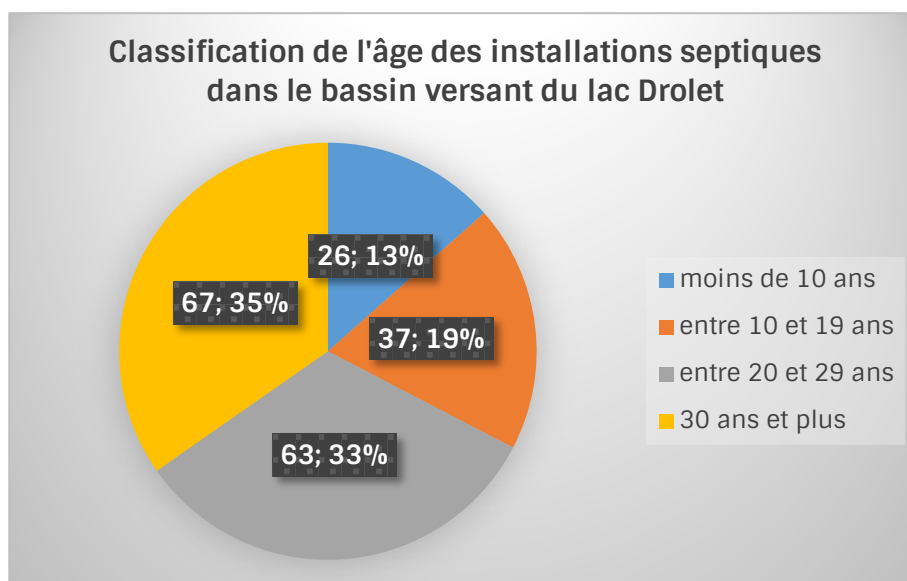
Figure 18. Classification de l'âge de 193 installations septiques dans le bassin versant du lac Drolet

En incluant les fosses scellées, 67 systèmes, soit **35 % des installations du bassin versant qui sont âgées de plus de 30 ans**. Soulevons par ailleurs que la construction de 13 d'entre elles s'est effectuée il y a plus de 40 ans, soit avant l'entrée en vigueur du règlement provincial régissant la construction des installations de traitement des eaux usées des résidences isolées (Gouvernement du Québec, 2020).

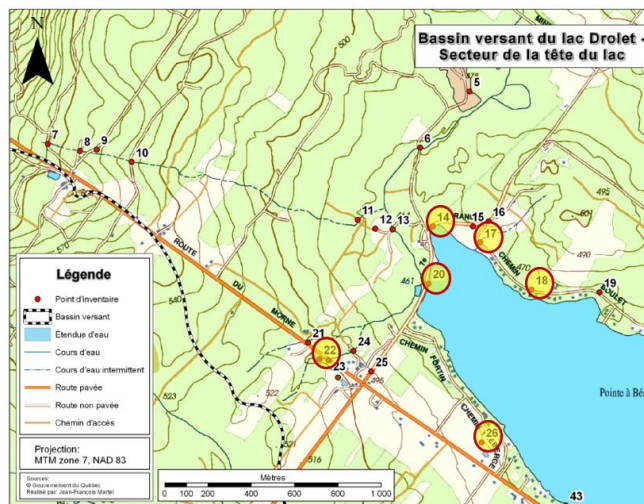
Figure 22. Problématiques d'érosion dans le secteur de la « tête du lac »

-contacter le MAPAQ (points 22 et 26)

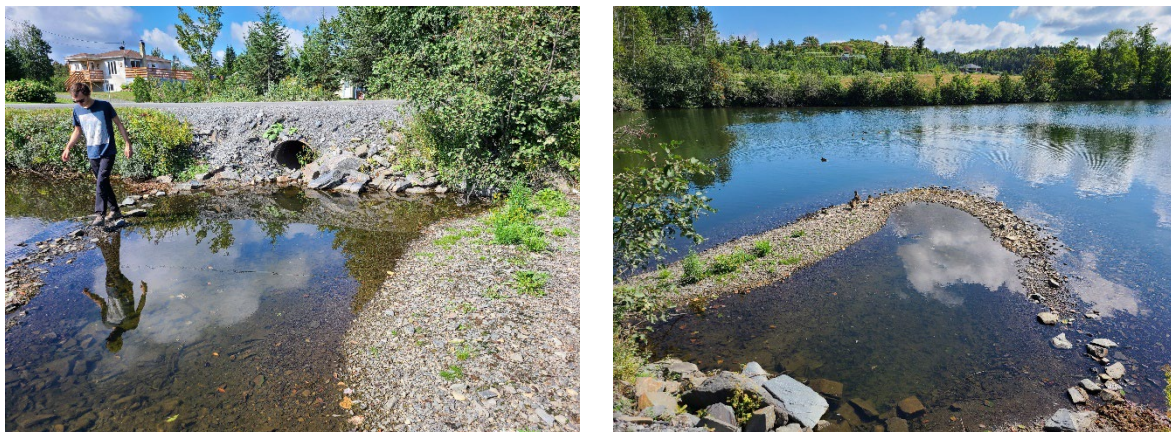
Figure 23. Foyer d'érosion observé en 2021 dans le secteur de la « tête du lac »

au point 22. De plus, un nouveau foyer d'érosion a été observé en bordure de la route dans ce secteur, qui serait lié au détachement d'une partie du chemin à la suite de fortes pluies en 2019 (Figure 23).

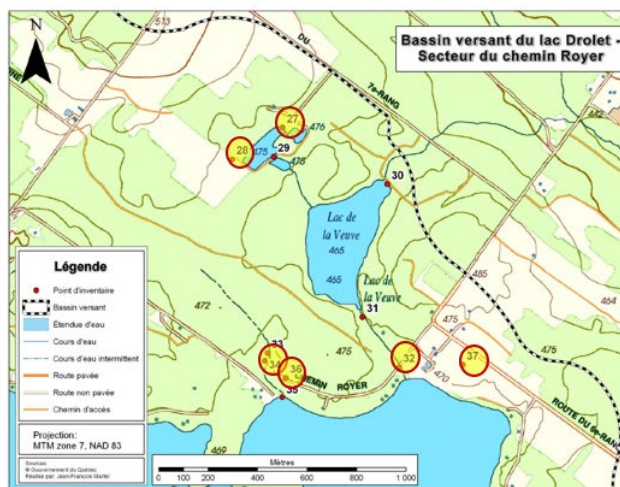
Figure 24. Problématiques d'érosion dans le secteur du chemin Royer

OBSERVATIONS	RECOMMANDATIONS
-étang artificiel avec coloration très brunâtre (point 27) bordé de terrain en friche et plantation de sapins (point 28), avec une structure de contrôle du niveau de l'eau (point 29)	-effectuer un suivi des MES et du COD (point 27) ainsi qu'à l'embouchure du lac de la Veuve
-coupes d'arbres dans la bande riveraine (points 32 et 33)	-éviter de couper les arbres dans la bande riveraine (point 32)
-chemins et ponceaux avec érosion (points 34 et 36)	-stabiliser les talus des ponceaux et fossés (point 34)
-site de construction présentant une vaste zone de sol à nu (point 37)	-instaurer un règlement obligeant le dépôt d'un plan de contrôle de l'érosion avec la demande de permis pour des travaux nécessitant le remaniement du sol (point 37)

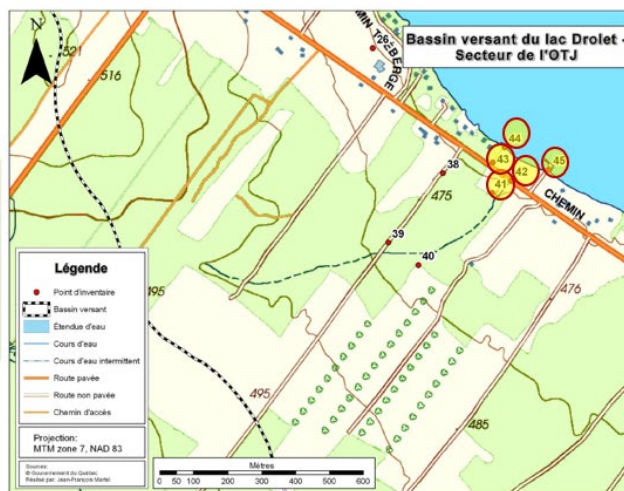
Figure 25. Problématiques d'érosion dans le secteur de l'OTJ

OBSERVATIONS	RECOMMANDATIONS
-ponceaux présentant d'importants signes d'érosion (point 41)	-ensemencer les sols mis à nu (point 41)
-ruisseau qui s'écoule directement dans le fossé (point 42)	-porter une attention particulière aux pratiques de nettoyage du fossé (point 42)
-absence de bande riveraine et gaspillage des eaux de pluie (points 43, 44 et 45)	-revégétaliser la bande riveraine (cesser de tondre la pelouse) et installer des points de démonstration des bonnes pratiques à adopter (points 43 à 45)
-érosion de la rampe de mise à l'eau municipale (point 45)	-stabiliser le temps de mise à l'eau (point 45)

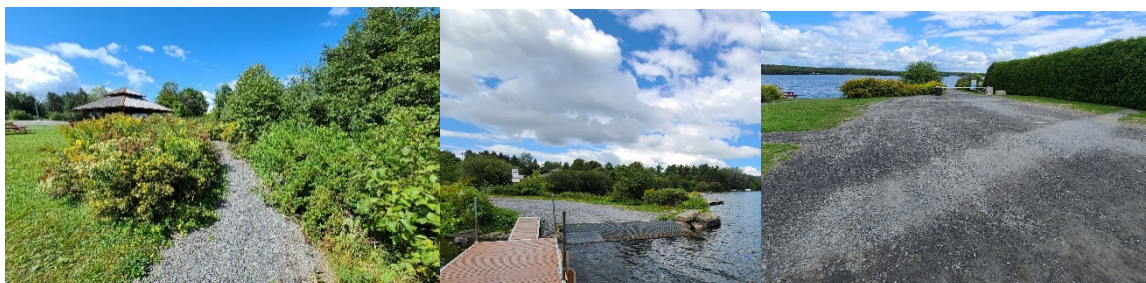
Figure 26. Débarcadère municipal dans le secteur de l'OTJ

Mentionnons que d'autres correctifs ont été apportés à la suite des recommandations du RAPPEL en 2009. Notamment, le RAPPEL a travaillé à la conception d'un marais filtrant destiné à recueillir les eaux d'un secteur problématique du chemin Gosselin ainsi qu'à la revégétalisation du terrain du débarcadère municipal. En effet, un site de démonstration d'une rive exemplaire a été aménagé. La municipalité a également aménagé la descente à bateaux afin de favoriser l'infiltration de l'eau dans le sol et limiter le ruissellement (Figures 26 et 27).
