Portrait du lac Vert 2023

Association du lac Vert de St-Jean-de-Matha

Octobre 2023

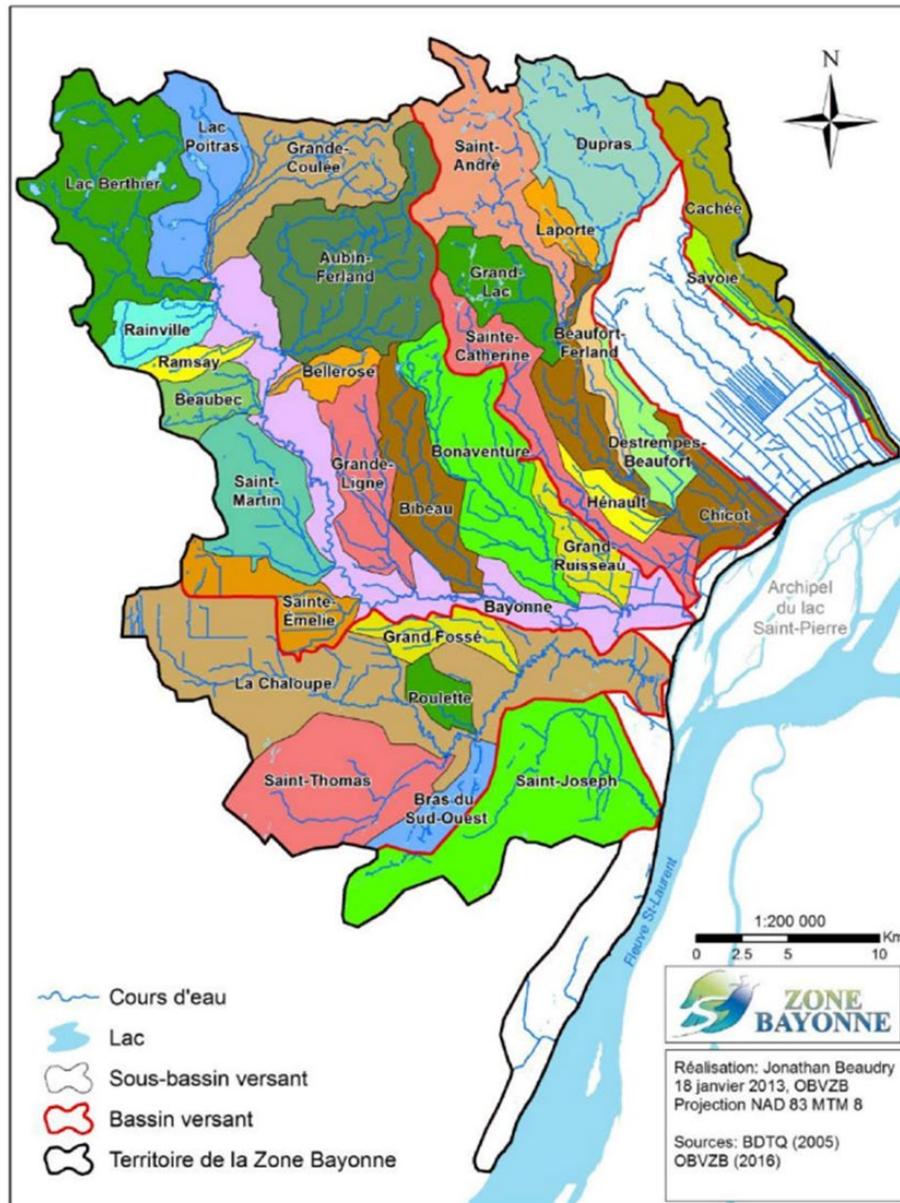
Figure 2. Sous-bassins versants et cours d'eau principaux de la Zone Bayonne

C'est un lac de tête¹, qui se déverse dans le lac Berthier. Ce réseau hydrographique fait partie du grand bassin versant de la rivière Bayonne (Figure 2; OBV Zone Bayonne, 2016).

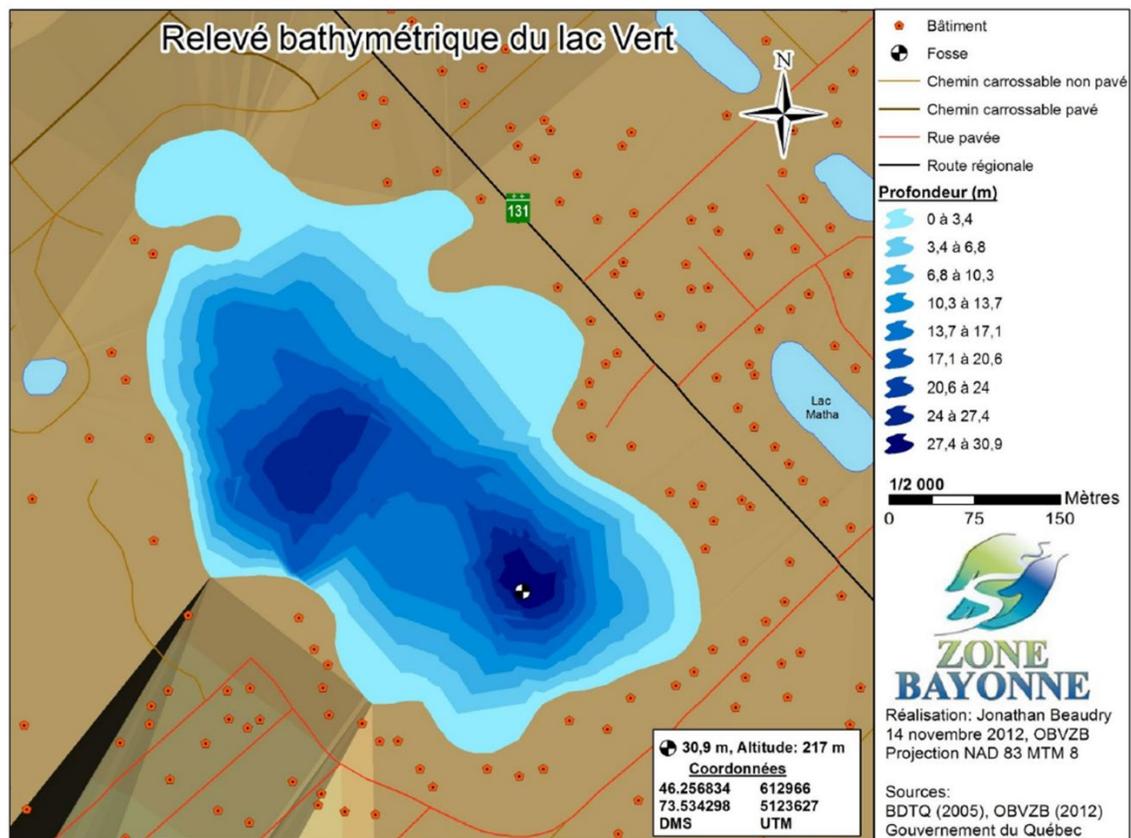
Figure 3. Carte bathymétrique du lac Vert

Le lac Vert est un petit lac profond. En effet, bien que sa superficie soit seulement de **0,155 km²**, sa profondeur maximale est de **30,9 mètres** (Figure 3 et Tableau II ; MERN 2019 et OBV Zone Bayonne 2012).

La profondeur moyenne du lac et le volume n'ont pas été calculés lors de la production de la carte bathymétrique en 2012. On remarque toutefois qu'une grande partie du lac possède une profondeur appréciable, plus grande que 7 mètres environ.

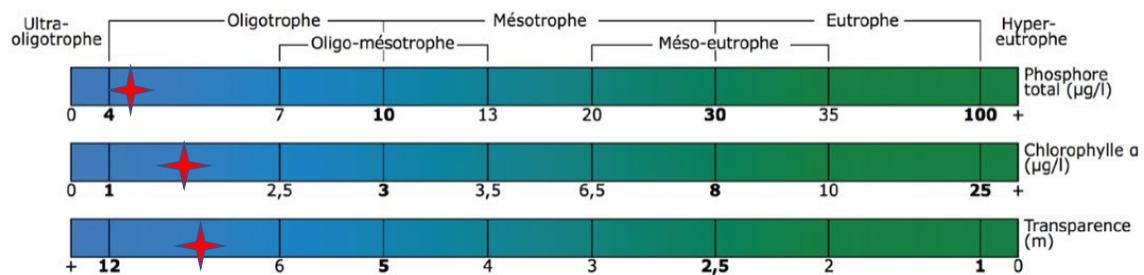
Figure 4. Interprétation du statut trophique selon les résultats du suivi de la qualité de l'eau à la fosse du lac Vert de 2012 à 2022

Ainsi, selon cette analyse, le lac Vert a les caractéristiques d'un plan d'eau d'âge jeune, soit **oligotrophe** (Figure 4 ; Annexe 2).

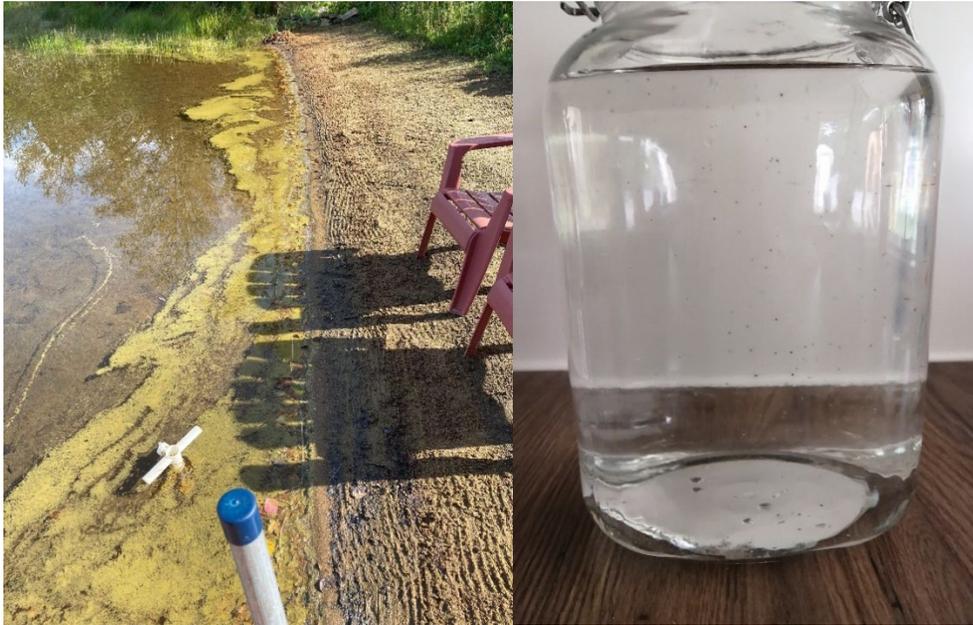
Figure 6. Accumulations de cyanobactéries observées au lac Vert en 2022

Toutefois, les riverains ont observé des accumulations inhabituelles à l'été 2022. Ces observations localisées (voir photos de la figure 6) pourraient être liées à l'accumulation naturelle des cyanobactéries par période de forts vents. De plus, la concentration des échantillons prélevés le 16 septembre 2022 (ALVM, 2023) indiquait une présence de quelques centaines de cellules par 100 ml (cote A du tableau VII).

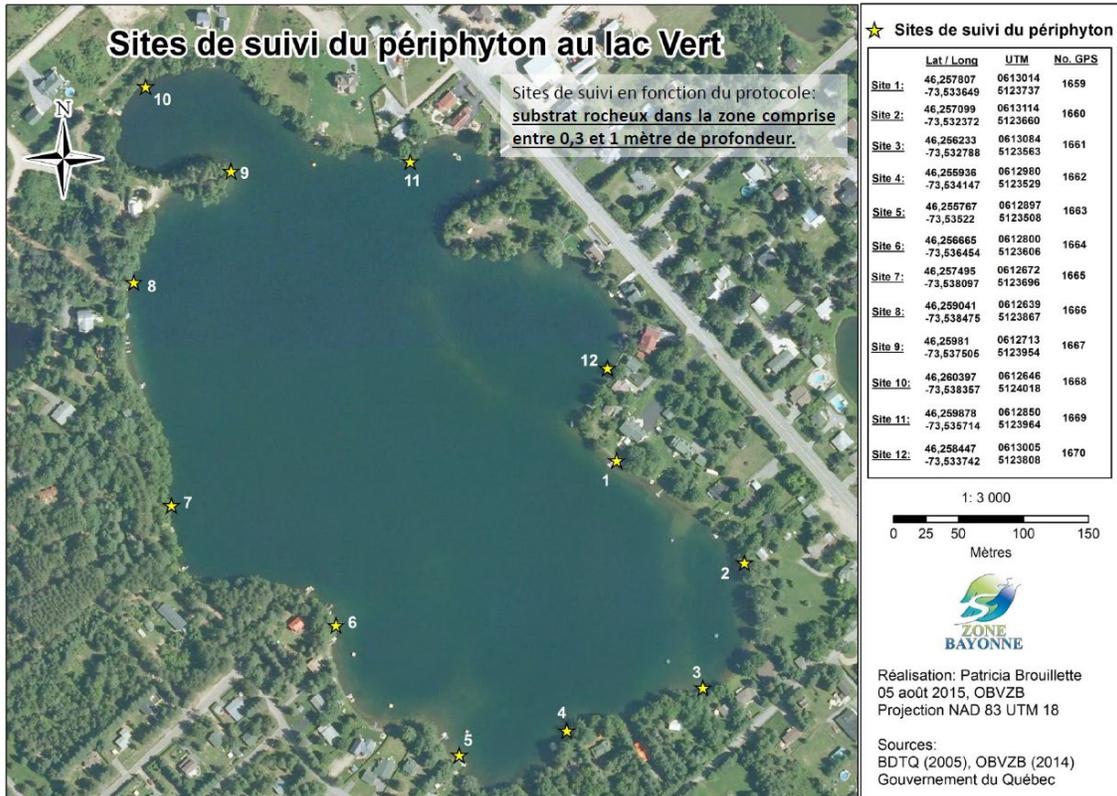
Figure 7. Localisation des sites de suivi du périphyton au lac Vert

La carte de localisation des sites de suivi, ainsi que les résultats sont présentés à la figure 7 et au tableau VIII (RAPPEL à partir d'OBV Bayonne 2014 à 2023).

Selon la littérature, une épaisseur moyenne inférieure à 2 mm est représentative d'un lac peu enrichi en nutriments tandis qu'une épaisseur plus grande que 4 mm constitue un signe de dégradation (MDDELCC, 2014). Ainsi, la moyenne de **1,2 mm** mesurée au lac Vert confirme les résultats obtenus à partir des données de la qualité de l'eau, qui sont plutôt caractéristiques d'un lac relativement jeune et peu perturbé par les apports en nutriments et sédiments.

En ce qui concerne les résultats par station, les moyennes pluriannuelles sont toutes inférieures à 2 mm. Toutefois, des valeurs sont supérieures certaines années. C'est le cas de la station 2 en 2021, la station 4 en 2023, la station 7 en 2014 et 2015, la station 10 en 2022 et la station 11 en 2021 et 2023. Ainsi, les trois premières années de suivi, seulement la **station 7** montrait les signes d'une dégradation potentielle. Ces trois

De façon générale, les données semblent montrer une légère dégradation ces dernières années comparativement aux années antérieures. D'ailleurs, en comparant les résultats par bloc d'années, on constate que ceux-ci sont supérieurs de 2021 à 2023, sauf pour les stations 6 et 7 qui semblent montrer une amélioration.

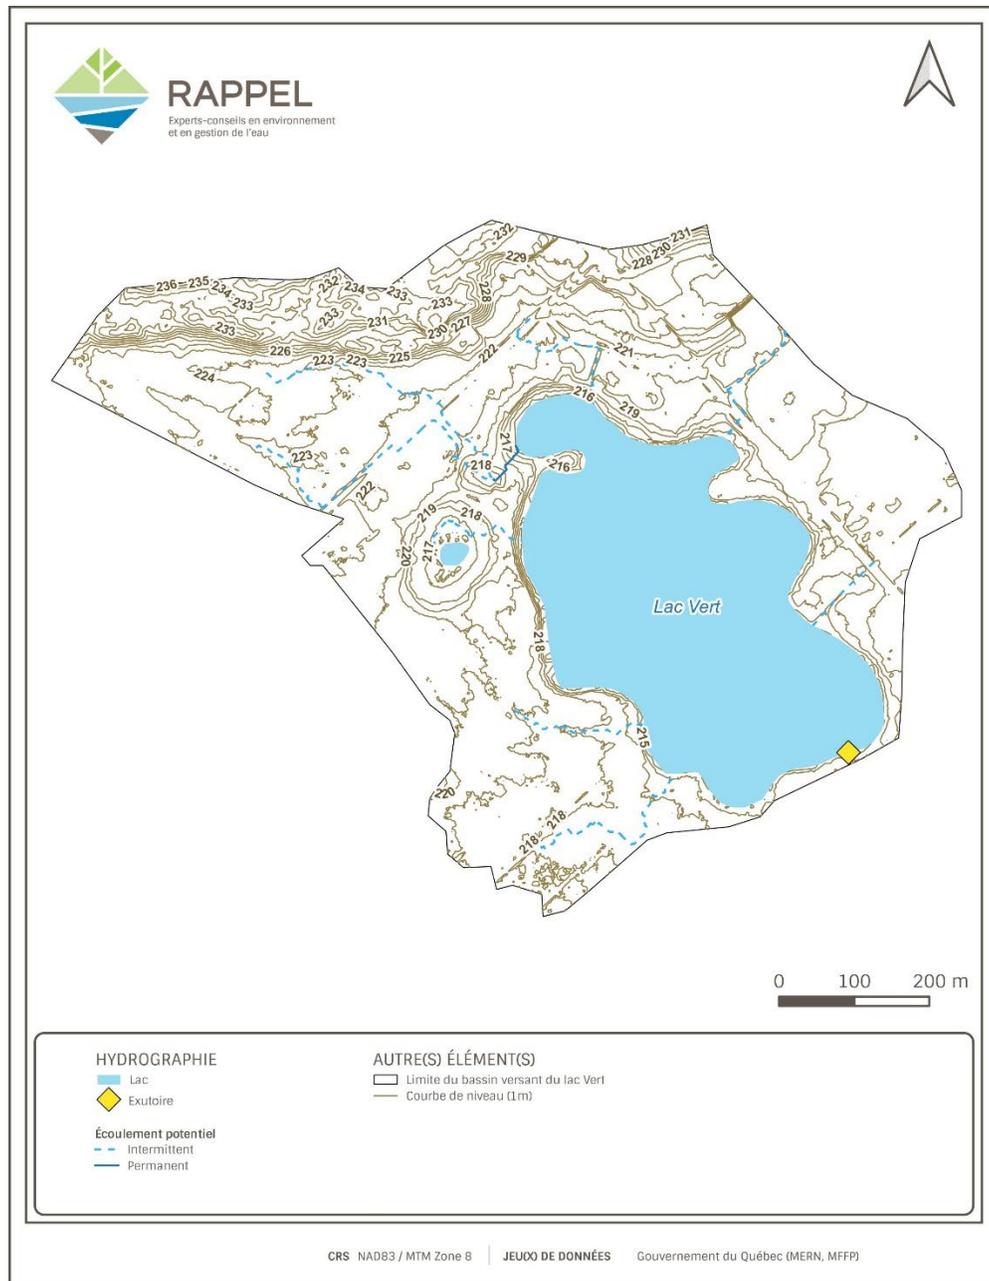
Figure 10. Topographie dans le bassin versant du lac Vert

La figure 10 présente le relief dans le bassin versant du lac Vert, selon les données du LiDAR, précises aux 2 mètres (RAPPEL à partir de MFFP, 2020b). Une dénivellation d'environ 20 mètres est présente entre le point le plus élevé du bassin versant, situé au nord-ouest à une altitude de 237 mètres et le lac (215 mètres).

Cette faible dénivellation fait en sorte que le bassin versant du lac Vert est généralement plat. On remarque toutefois certaines zones de pentes douces à modérées, supérieures à 8%, dans la portion nord et sur la rive ouest du lac, qui couvrent environ **25%** du bassin versant. Ces secteurs sont vulnérables à l'érosion lorsque le sol est dénudé. Seulement **2,8%** du territoire comprend des pentes fortes ou excessives, susceptibles de s'éroder même si le sol est couvert par la végétation (Tableau X ; Figure 11).

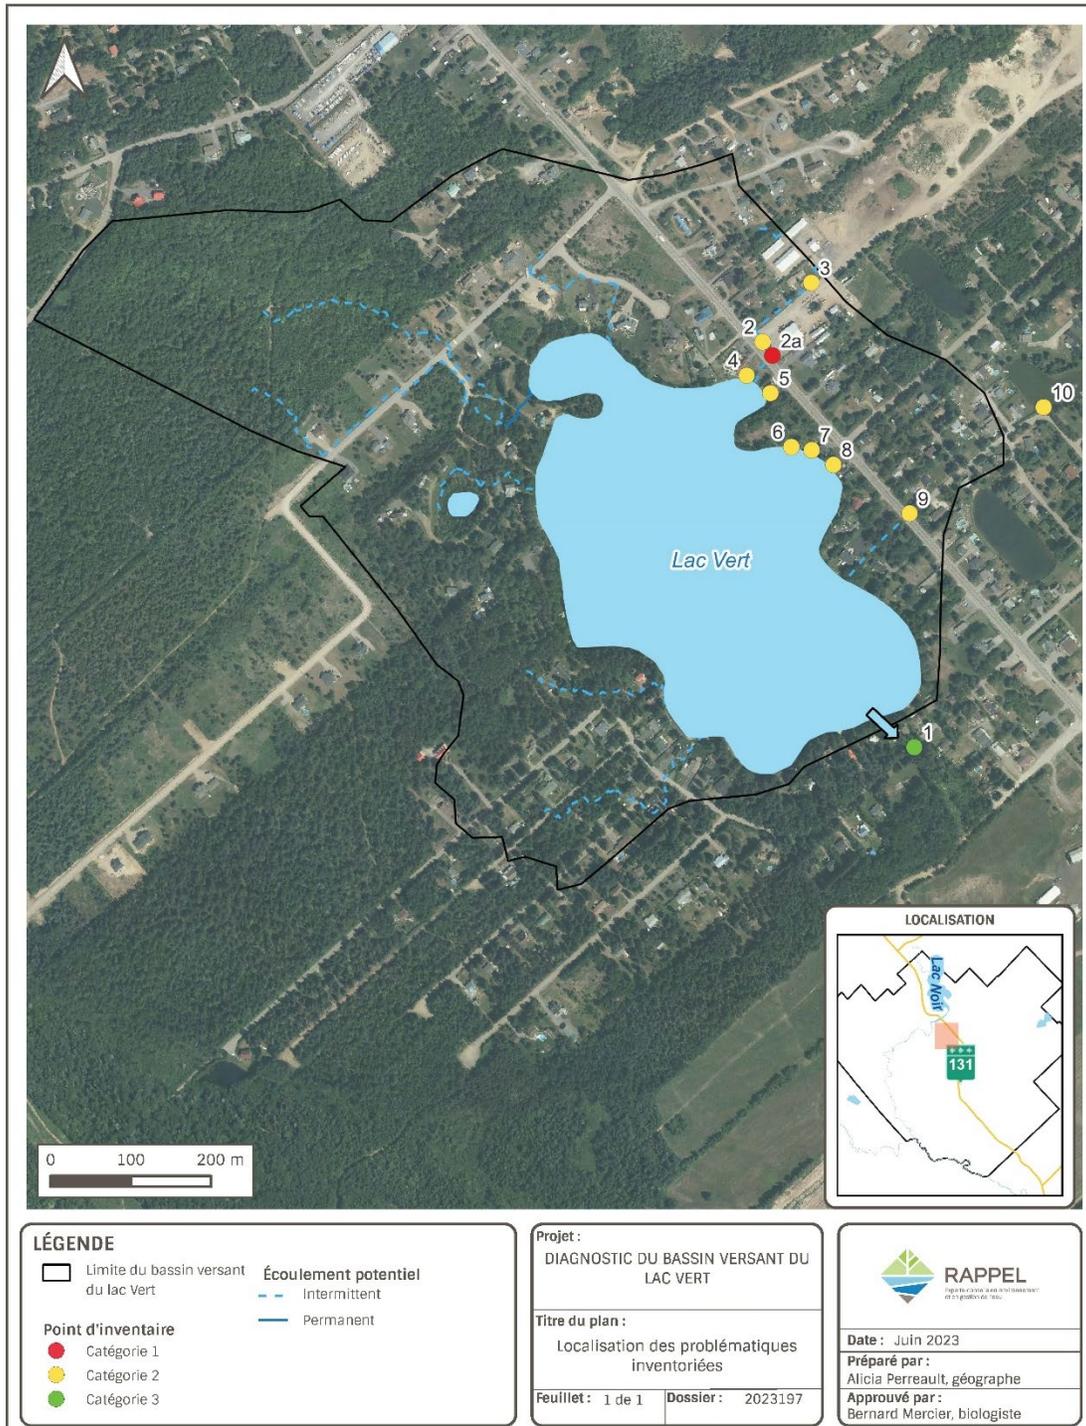
Figure 16. Localisation des problématiques d'érosion dans le bassin versant du lac Vert en 2023

Toutefois, bien qu'aucune problématique importante n'ait été remarquée lors de la visite au printemps 2023, le ponceau situé au point 2a (Figure 16), qui draine l'eau d'un tronçon de la route 131, de son fossé et du grand stationnement en gravier (point 3), semble transporter périodiquement des sédiments et d'autres types de contaminants vers le lac. Des photos historiques en témoignent. De plus, un déversement d'huile dans le stationnement au point 3 a causé des apports en contaminants au lac (point 4) le 10 août 2023.

Par ailleurs, plusieurs terrains ayant une bande riveraine de faible qualité ont été observés autour du lac et des deux étangs situés à l'est. Un travail de sensibilisation pourrait être fait à ce niveau et des sanctions appliquées par la municipalité.

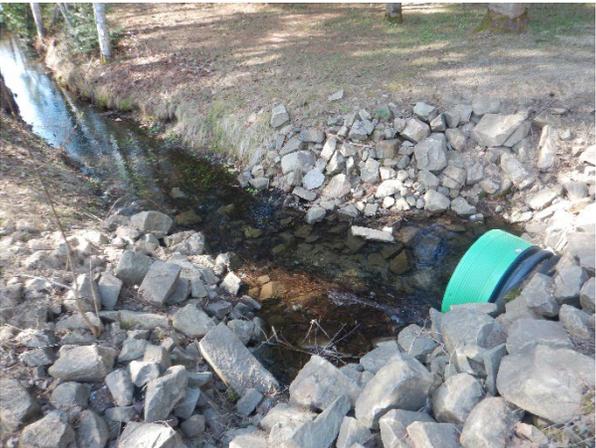
1	Description	Recommandations

<p>Le débit à l’exutoire du lac est relativement faible considérant le volume d’eau contenu dans le lac. Cette observation laisse suggérer que le temps de séjour du lac est long.</p>	<p>Le lac est très peu alimenté par le ruissellement de surface ce qui présente des avantages (peu d’envasement par érosion du bassin versant).</p>

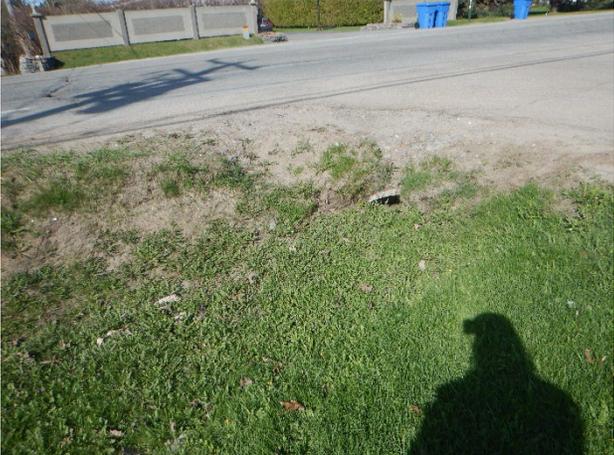
<p>Ponceau de drainage endommagé et en majeure partie obstrué à l’intersection de la rue des Trembles et de la route 131. Signes d’apports en sédiments avec le temps par l’épandage d’abrasifs en hiver et possiblement l’érosion du grand stationnement en gravier de la gravière située à proximité (point 3).</p>	<p>Aménager une ou des trappes à sédiments dans ce fossé et les vider lorsque pleine. Ces aménagements capteront les sédiments plutôt qu’ils ne soient transportés vers le lac. Le ponceau devra être nettoyé et éventuellement remplacé étant donné son état. Le nettoyage du fossé doit être limité à une longueur permettant un écoulement adéquat à travers le ponceau et les sols à nu créés doivent être stabilisés à l’aide de semences recouvertes d’un matelas anti-érosion.</p>

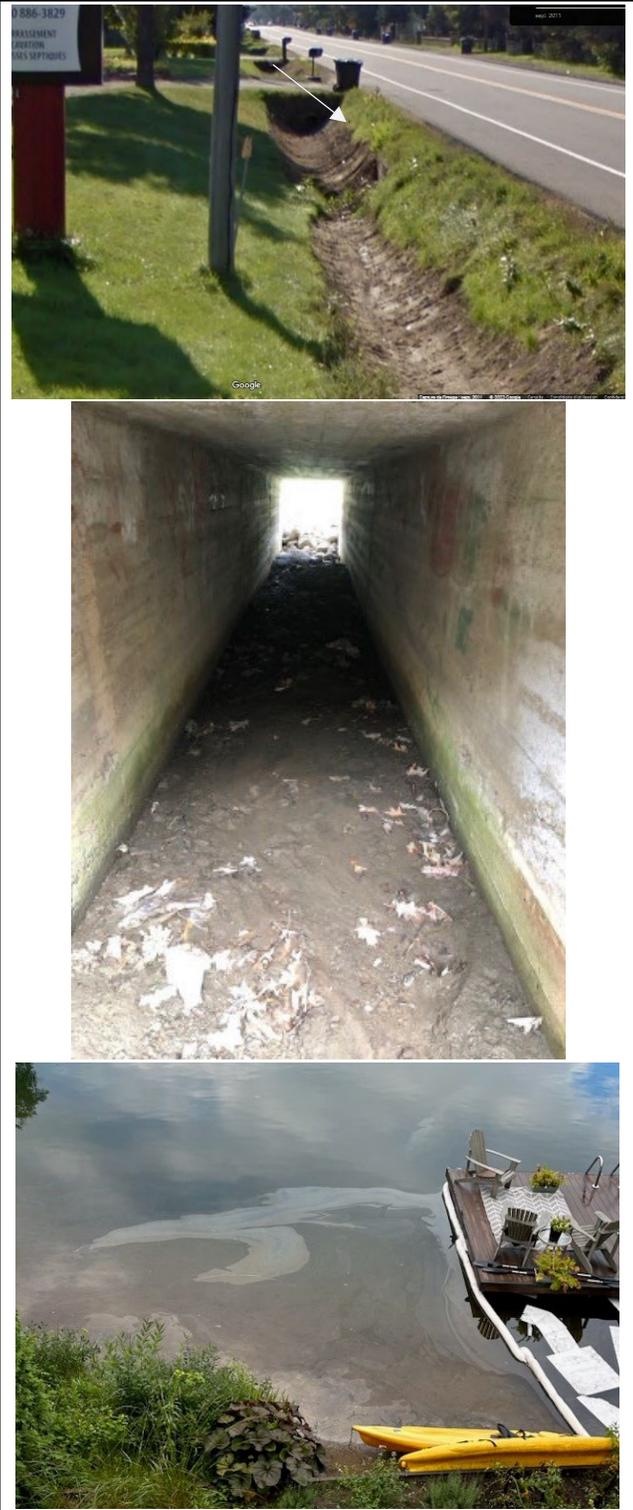
2a	Description	Recommandations

<p data-bbox="99 1764 732 1829">Source des photos : Google Street View et APLV, 2023</p>	<p data-bbox="732 254 1092 577">Ponceau qui draine l'eau d'un tronçon de la route 131, de son fossé et du grand stationnement en gravier présenté au point 3 vers le lac Vert. Des sédiments et d'autres types de contaminants sont transportés au lac via ce ponceau.</p> <p data-bbox="732 577 1092 745"><i>*Un déversement d'huile dans le stationnement au point 3 a causé des apports en contaminants au lac (point 4) le 10 août 2023.</i></p>	<p data-bbox="1092 254 1526 682">Il est impératif que les gestionnaires de la gravière mettent en place un protocole d'intervention en cas de déversement pour éviter à tout prix que l'évènement du 10 août 2023 ne se reproduise. Lors de ce déversement, des mesures visant à circonscrire et à recueillir les contaminants auraient dû être mises en place rapidement pour empêcher que les polluants ne se rendent au lac.</p> <p data-bbox="1092 682 1526 934">Comme mentionné au point précédent, une ou des trappes à sédiments pourraient être aménagées dans le fossé avant l'arrivée au ponceau pour capter les sédiments. Un suivi et un entretien devront être effectués pour ces trappes à sédiments.</p> <p data-bbox="1092 934 1526 1375">L'image tirée de Google Street View (la première en haut) montre des fossés récemment entretenus et laissés à nu. Lors d'une intervention dans les fossés du bassin versant du lac, les sols à nu devraient être stabilisés immédiatement après les travaux à l'aide de semences et de matelas anti-érosion. Cette pratique permettant une végétalisation rapide des sols à nu limite les apports en sédiments et en nutriments vers le lac.</p>

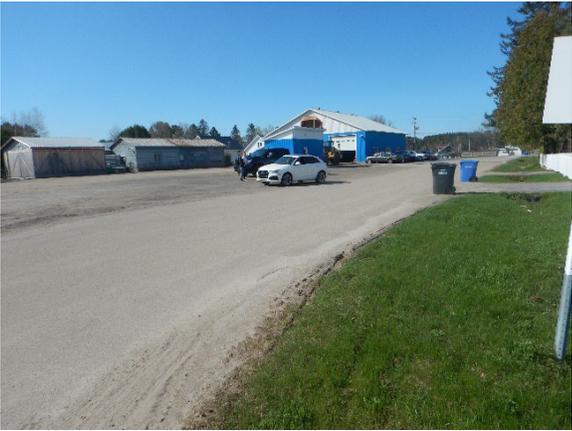
3	Description	Recommandations

<p>Grand stationnement en gravier fin discuté au point 2 qui semble s'éroder en temps de pluie et causer le transport de sédiments vers le lac par le ponceau 2A. <i>*déversement d'huile le 10 août 2023</i></p>	<p>L'aménagement de trappes à sédiments dans le fossé de la rue des trembles et celui de la route 131, comme discuté au point 2, permettrait de capter une partie des sédiments qui pourraient être transportés vers le lac en temps de pluie. Pour plus de détails, consultez la fiche no 8 du guide du RAPPEL sur la gestion environnementale des fossés.</p>
4

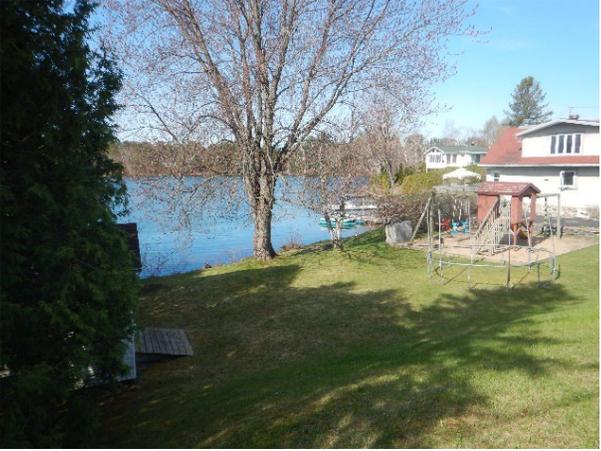
<p>Bande riveraine de faible qualité constituée principalement de gazon tondu. Celle-ci ne joue pas son rôle comme la filtration des nutriments en provenance des installations septiques.</p>	<p>La première étape est de cesser de tondre sur une largeur maximale de la bande riveraine. La renaturation de la bande riveraine peut être accélérée par la plantation d'arbres et d'arbustes. L'amélioration des bandes riveraines autour du lac peut passer par de la sensibilisation dans un premier temps ou si non des constats d'infraction.</p>

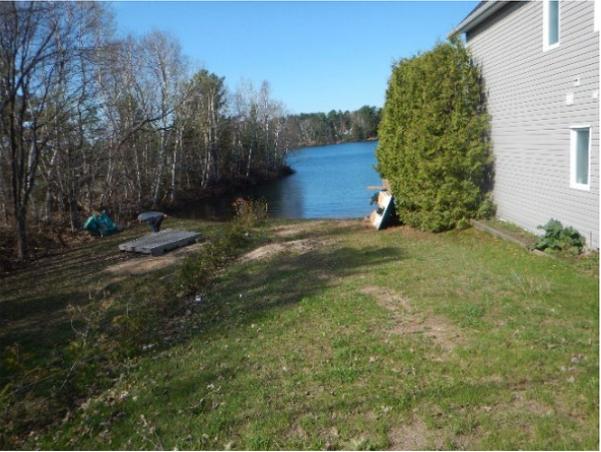
5	Description	Recommandations

<p>Les accès au lac entretenus sur ces deux propriétés adjacentes ont plus de 5 m de large.</p>	<p>Limiter les accès au lac à une largeur de 5 m pour chaque propriété. Renaturation de la bande riveraine en dehors de ces accès.</p>

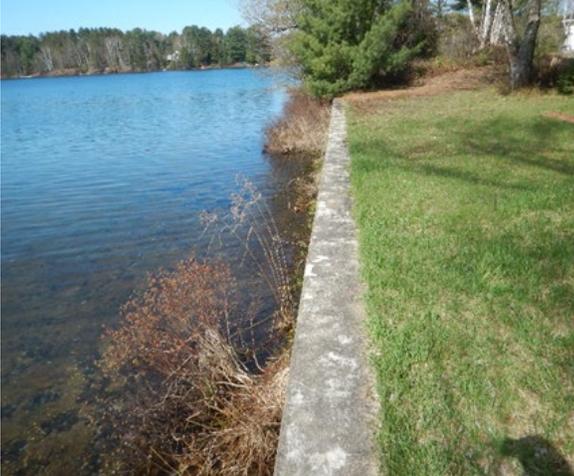
<p>6</p>

<p>Bande riveraine de faible qualité constituée de gazon tondu sur toute sa largeur. Autrefois, l'aménagement de muret de béton était une pratique courante. Toutefois, en bordure d'un petit plan d'eau comme le lac Vert et sans grosse embarcation moteur, la stabilisation anthropique d'une berge, tel un muret, n'est pas justifiée.</p>	<p>Planter des végétaux rampants comme la vigne vierge en haut du muret pour venir recouvrir celui-ci de végétation et ainsi diminuer ses impacts négatifs. Cesser de tondre la bande riveraine. La renaturalisation de la bande riveraine peut-être accélérée par des plantations. Lorsqu'il sera dégradé, ce muret ne devra pas être reconstruit, mais plutôt remplacé par une berge plus naturelle.</p>
<p>7</p>

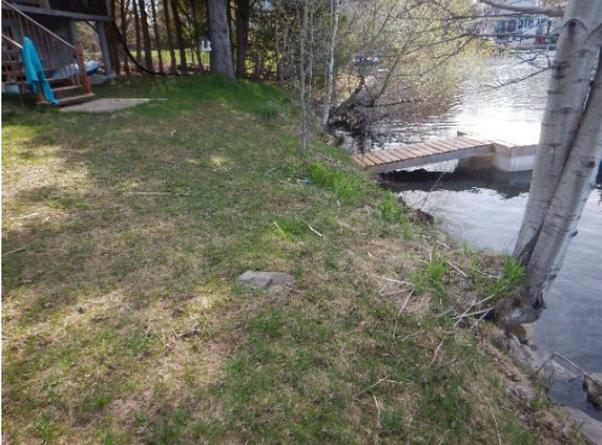
<p>Bande riveraine de faible qualité constituée principalement de gazon tondu. Celle-ci ne joue pas son rôle comme la filtration des nutriments en provenance des installations septiques.</p>	<p>La première étape est de cesser de tondre sur une largeur maximale de la bande riveraine. La renaturalisation de la bande riveraine peut être accélérée par la plantation d'arbres et d'arbustes. L'amélioration des bandes riveraines autour du lac peut passer par de la sensibilisation dans un premier temps ou si non des constats d'infraction.</p>

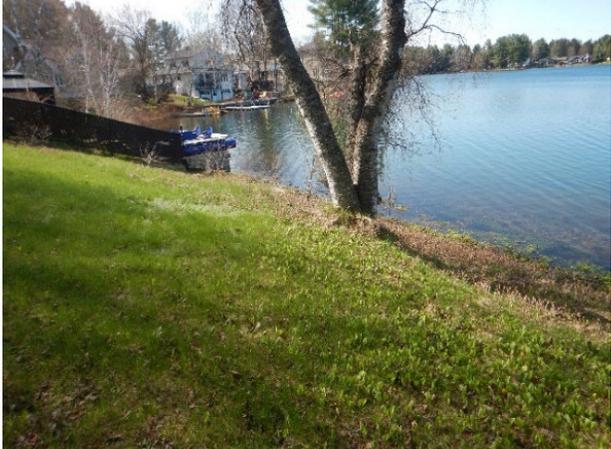
<p>8</p>	<p>Description</p>	<p>Recommandations</p>

<p>Bande riveraine de faible qualité constituée principalement de gazon tondu. Celle-ci ne joue pas son rôle comme la filtration des nutriments en provenance des installations septiques.</p>	<p>La première étape est de cesser de tondre sur une largeur maximale de la bande riveraine. La renaturalisation de la bande riveraine peut être accélérée par la plantation d'arbres et d'arbustes.</p>

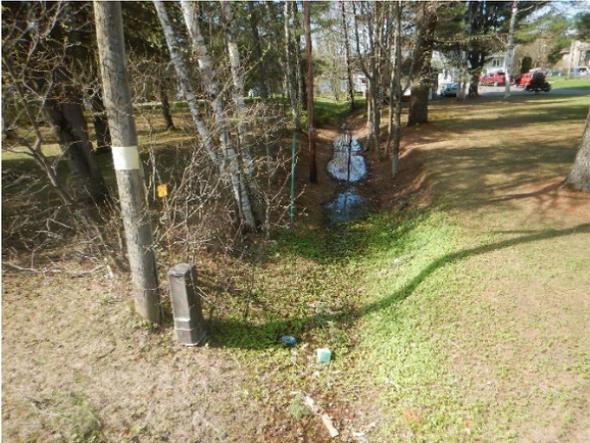
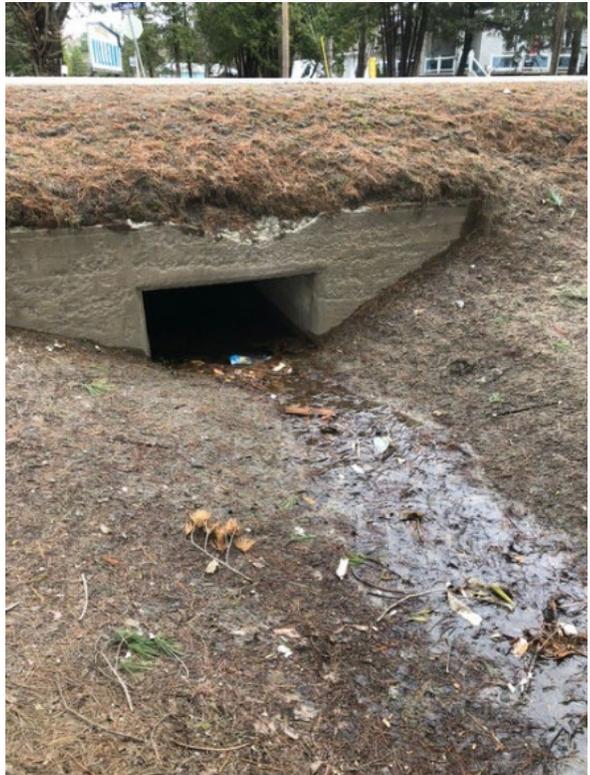
Les points 2A et 9 constituent les principaux tributaires du lac. Comme le point 2A, il s'agit d'un drainage artificiel. L'eau du fossé d'un tronçon de la route 131 et des fossés du secteur résidentiel situé au nord-est du lac (rue Domaine) alimente ce tributaire à la fonte des neiges et par temps de fortes pluies. Risque d'apports en sédiments issus de l'entretien hivernal des chemins ou de travaux d'excavation et d'autres contaminants en provenance du secteur résidentiel (engrais, pesticides, huiles ou essences d'automobiles, installations septiques, etc.).

Il n'y avait pas de problématique apparente lors de l'inventaire terrain pour ce tributaire. Toutefois, l'eau s'écoulant à cet endroit pourrait être échantillonnée pour vérifier les apports potentiels en contaminants au lac. L'interdiction d'utilisation d'engrais et de pesticides dans le bassin versant du lac est recommandée pour diminuer les risques de transport de polluants vers le lac. Une trappe à sédiments pourrait être aménagée dans ce fossé afin de capter les sédiments qui pourraient être transportés vers le lac. Celle-ci devrait alors être entretenue lorsque pleine.

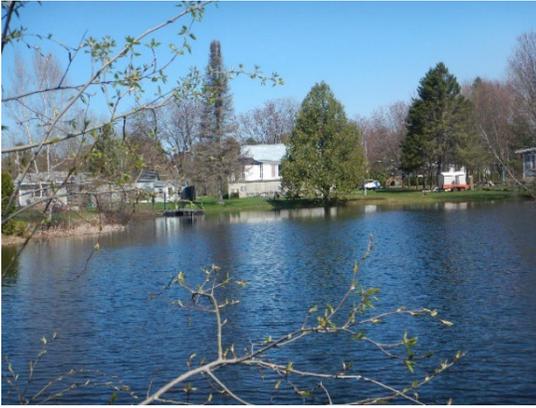
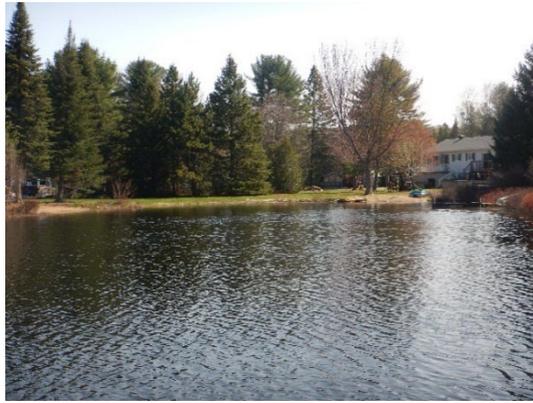
10

Présence de deux étangs aménagés artificiellement à l'est du lac Vert. Il n'y a pas de lien hydrologique visible (écoulement de surface) entre ces étangs et le lac Vert. Il est cependant possible que ces plans d'eau soient reliés via la nappe phréatique.

Les bandes riveraines des deux étangs sont de faible qualité et elles sont composées en grande partie de gazon tondu. Elles sont donc peu efficaces à filtrer les nutriments en provenance des installations septiques et de la possible utilisation d'engrais. Enrichissement possible de la nappe phréatique qui pourrait se répercuter sur le lac Vert.
